# **Beperkte Brandveiligheid?**

**Brandveiligheid in  
woonvoorzieningen voor mensen  
met een verstandelijke/ lichamelijke  
beperking**

**Brede Bachelor of Engineering deeltijd  
Hanzehogeschool Groningen**

**Opleiding: Technische Bedrijfskunde  
Specialisme: Fire Safety Engineering**

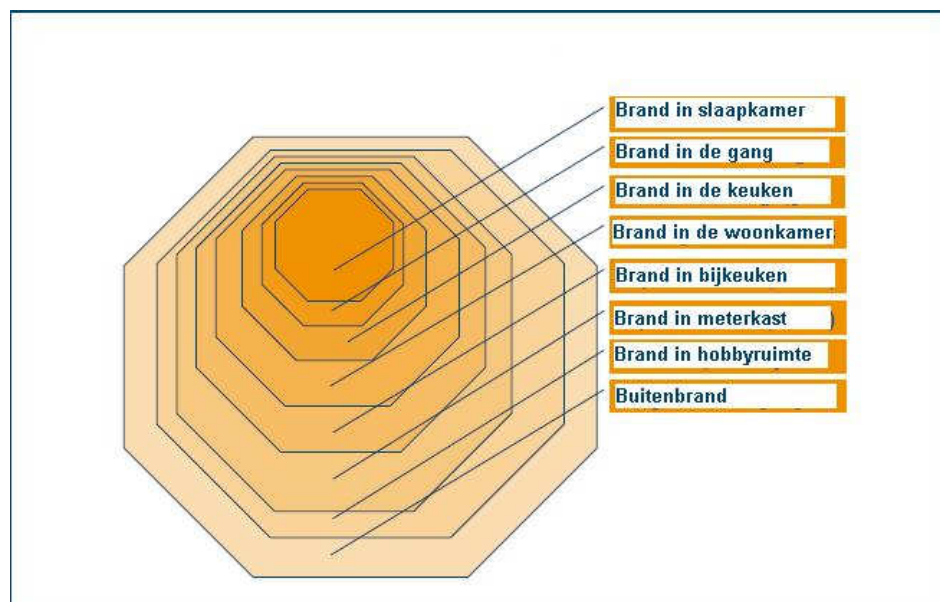
Afbeelding 5.11: Overzicht verschillende scenario's en grootte van gevolgen.

Aan de hand van een scenarioanalyse kan er inzicht worden verkregen welk brandscenario als kritieke gebeurtenis bestempeld kan worden. Er is na dossieronderzoek en inspectie ter plaatse gekozen om 8 verschillende brandscenario's te analyseren. Deze analyses zijn terug te vinden in bijlage 3 van dit rapport. Onderstaand overzicht geeft weer welke brandscenario's de grootste gevolgen hebben op het gebied van slachtoffers. Des te donker de kleur, des te groter de gevolgen bij brand.

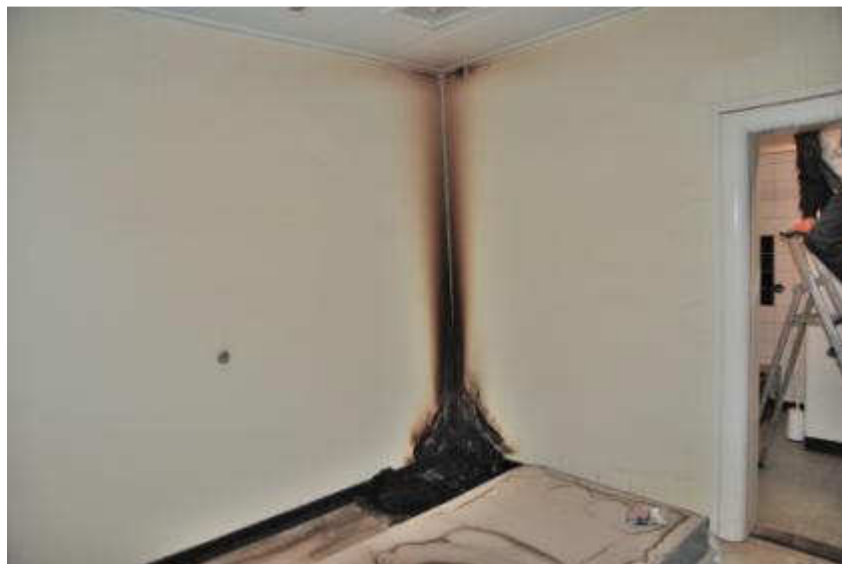
Afbeelding 3A: Brandstichting in slaapkamer (bron: brandweer Tilburg)

De meeste woningbranden ontstaan door verkeerd gebruik of een defect van elektrische apparatuur (bron: CBS). In de slaapkamers van cliënten staat apparatuur in de vorm van televisietoestellen, computers, waterkokers, wekkers, lampen, et cetera. Door gedragsbeperkingen van bepaalde cliënten is het denkbaar dat apparatuur niet altijd op de juiste wijze gebruikt wordt. Het onderhoud of tijdig vernieuwen van de aanwezige apparatuur verschilt per cliënt. De zorgstichting heeft beperkte inspraak in hetgeen er plaatsvindt binnen de muren van een slaapkamer. Het betreft immers een ruimte die gehuurd wordt door de cliënt en/of een verwant hiervan. Hiernaast zijn er de laatste twee jaar, binnen Nederland voorbeelden te tonen van brandstichting door cliënten.

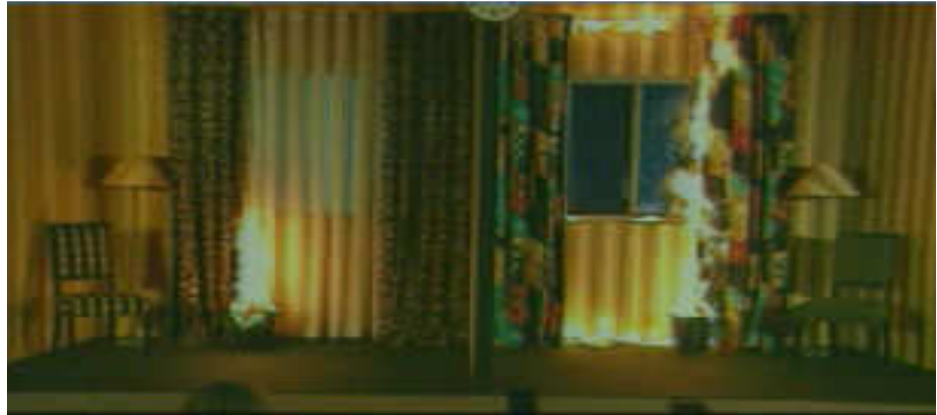
brandvertragend schuim (vulmateriaal). Stoffering welke brandvertragend vervaardigd zijn krijgen binnen Nederland steeds meer voet aan de grond. De kosten hiervan worden vandaag de dag minder hoog waardoor de keusoverweging tussen normale stof en brandwerende stof sneller gemaakt kan worden.

Afbeelding 4A: brandproeven (links: brandvertragende stof, rechts de normale stof) Bron: Meubelstoffeerderij De Koning

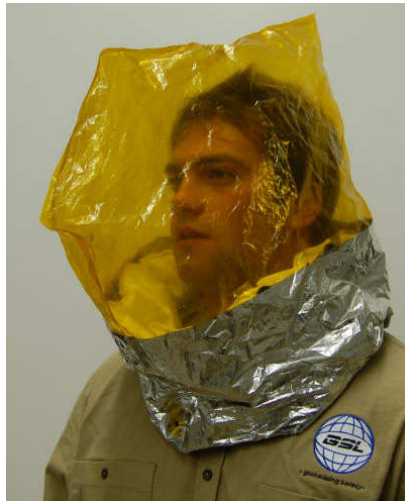
De "Fire Escape-Hood" in afbeelding 4D is een onafhankelijk ademhalingshulpmiddel welke tijdens een brandsituatie over het hoofd van een cliënt geschoven kan worden door de toegesnelde BHV / nachtwacht. Het beschermt de cliënt en de BHV / nachtwacht voor brand, rook en giftige gassen. Tijdens de ademhaling wordt zuurstof omgezet in kooldioxide, dat vervolgens wordt uitgeademd en terugkomt in de fire escape-hood. De hood zorgt door middel van filtering voor een kooldioxidegehalte van 4% of minder. Hierdoor kan uitgeademde lucht opnieuw ingeademd worden waardoor de kans om de woonvoorziening tijdens een evacuatie met brand veilig te kunnen verlaten groter wordt.

Afbeelding 4D: Fire Escape-Hood

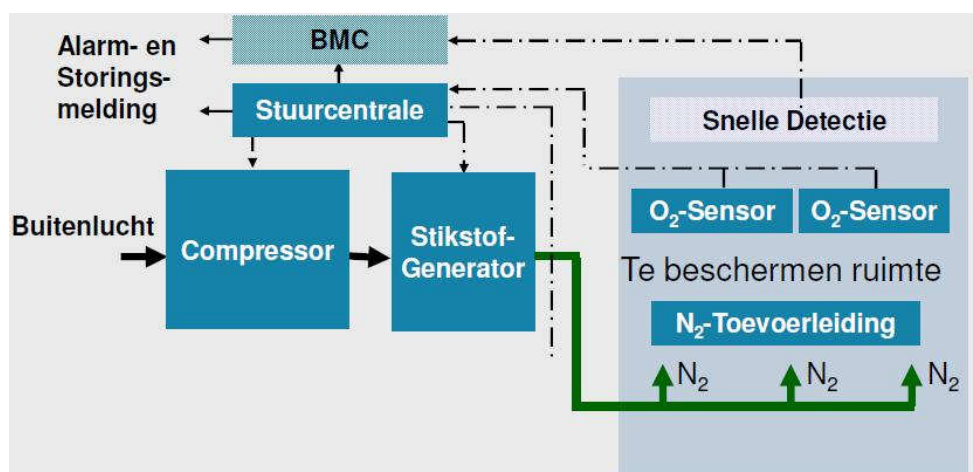
Het systeem bestaat uit een aantal componenten. Een stuurcentrale, een compressor, een stikstofgenerator en de brandmeldinstallatie. Deze laatste is al aanwezig in de woonvoorzieningen. Een melding van rook wordt doorgegeven aan de brandmeldinstallatie welke in verbinding staat met het zuurstofreductiesysteem. Stikstof wordt door middel van een buizensysteem de brandruimte in gebracht waardoor de brand direct bestreden wordt. Op deze wijze heeft de cliënt bij een brand en een juiste werking van het systeem een overlevingskans van 99,9995% (beschikbaarheid van het systeem volgens de producent). De BHV / nachtwacht zal bij aankomst niet te maken krijgen met fatale omgevingscondities. De evacuatie verloopt, indien nog noodzakelijk, zonder problemen en overschrijding van de bedreigtijd uit hoofdstuk 4 zal niet lijden tot problemen.

Afbeelding 4G: Componenten zuurstofreductiesysteem.

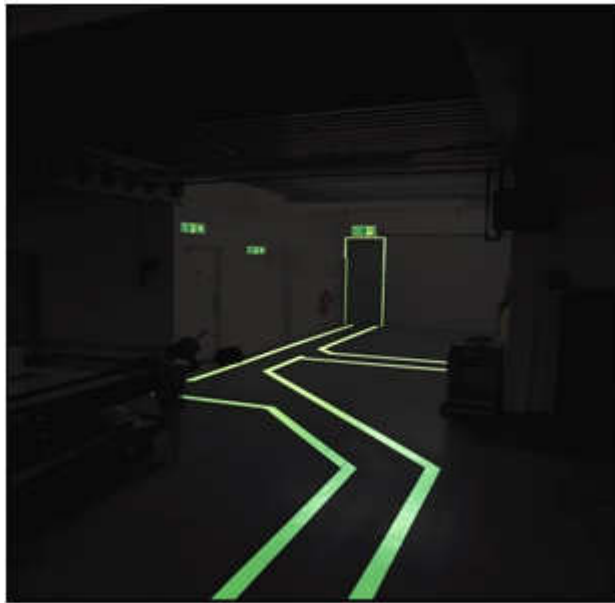
Bij brand zal warme rook als eerste opstijgen richting het lage plafond. Het eerste wat niet meer zichtbaar zal zijn is de vluchtrouteaanduiding en noodverlichting in de gangen en overloop van de woonvoorziening. Het is daarom aanbevolen om wayfinding (het vinden van de juiste vluchtwegen) op een andere wijze op te lossen. Fotoluminescerende vluchtrouteaanduiding licht op bij het wegvallen van de normale verlichting door middel van fotoluminescentie. De stoffen in de belijning slaan gedurende de dag energie op die in de vorm van licht vrijkomt. De tijdsduur van oplichten is afhankelijk van de diktelaag van de belijning en kan oplopen tot meer dan 20 uur. Een voorbeeld van deze verlichting is weergegeven in afbeelding 4H.

Afbeelding 4H: Fotoluminescerende vluchtrouteaanduiding

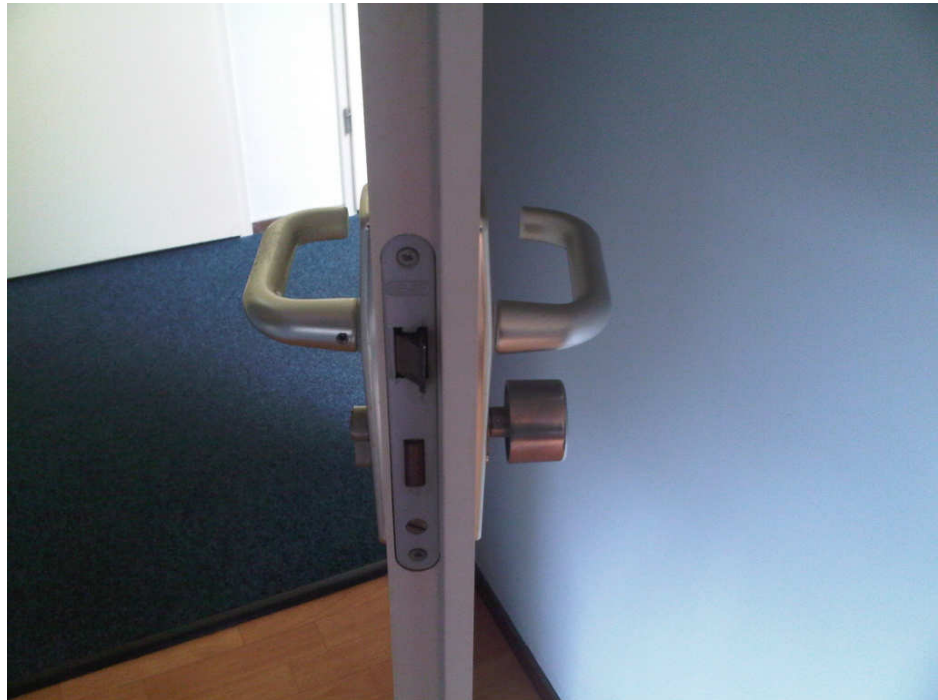
De ontruiming verloopt niet volgens de procedure welke vooraf besproken is. Ter bevordering van de rust bij BHV en cliënten is geadviseerd het ontruimingsignaal uit te schakelen vóór men start met de daadwerkelijke ontruiming. Bij constatering van brand dient de handbrandmelder ingedrukt te worden. Dit gebeurde al direct na het aflezen van het brandmeldpaneel. De BHV probeert meerdere malen te communiceren met de "cliënt" in de brandruimte maar het ontruimingssignaal belemmerd dit. Naastgelegen slaapkamers worden gecontroleerd. Een slaapkamer is door een "cliënt" aan de binnenzijde afgesloten door middel van een draaiknopcilinder. Deze deur kan alleen aan de buitenzijde worden geopend door een sleutel. Deze sleutel is niet in het bezit van iedere BHV-er waardoor de "cliënt" tijdens de oefening niet ontruimd kon worden.

Afbeelding 6B: Slaapkamerdeur cliënt (te openen met sleutel aan buitenzijde)
